Rapportering av feil og mangler fra bøndene kan gjøre kartverket i landbruksområdene bedre!

Gårdskart, rapportering fra bøndene.

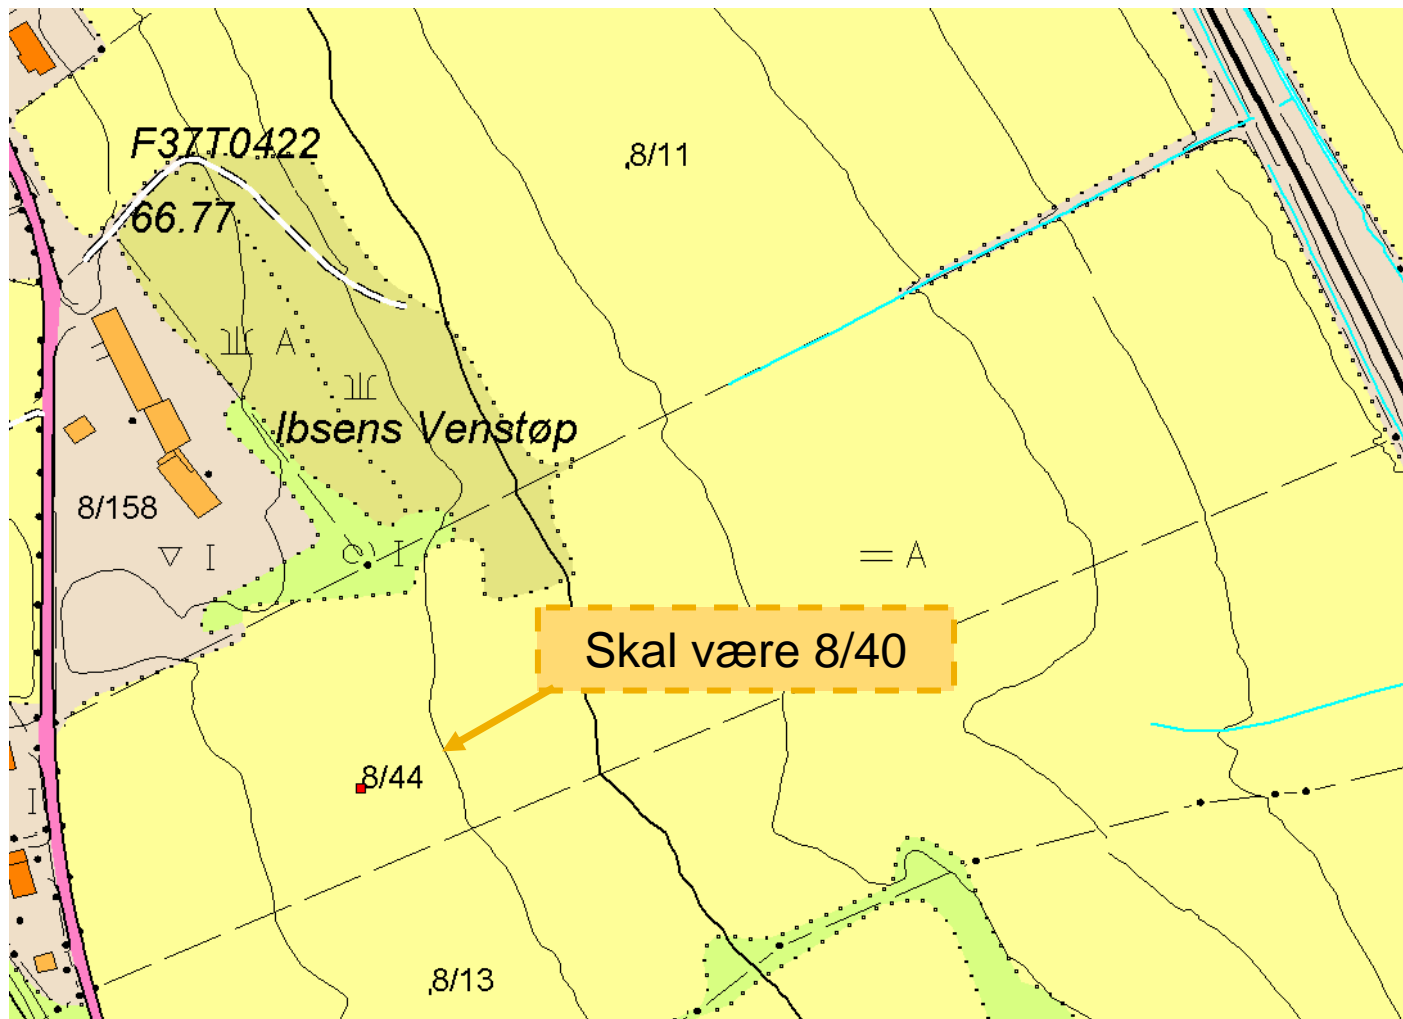
## ■ Feil gårds og bruksnummer i DEK

Dette kan være punche-feil.

Vi må ha samsvar mellom DEK og GAB.

En systematisk konsistenssjekk mellom DEK og grunneiendom i GAB vil avdekke slike feil.

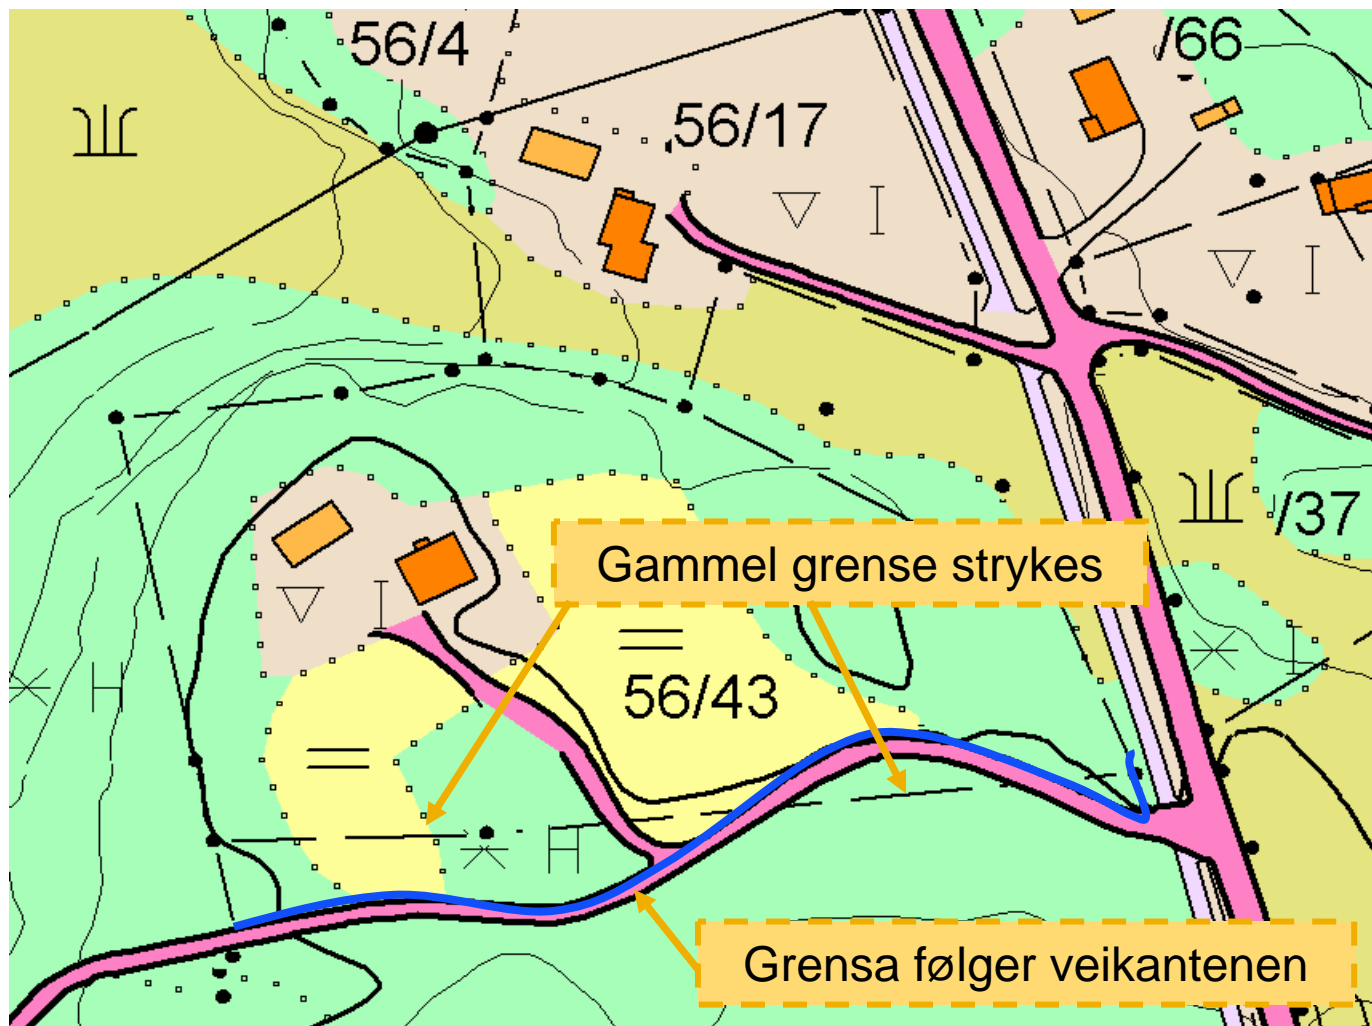
## ■ Feil grenseforløp i DEK

Beskriv hva som gjelder og hva som skal bort.

Berørte naboer må kontaktes, og en enkel protokoll settes opp.

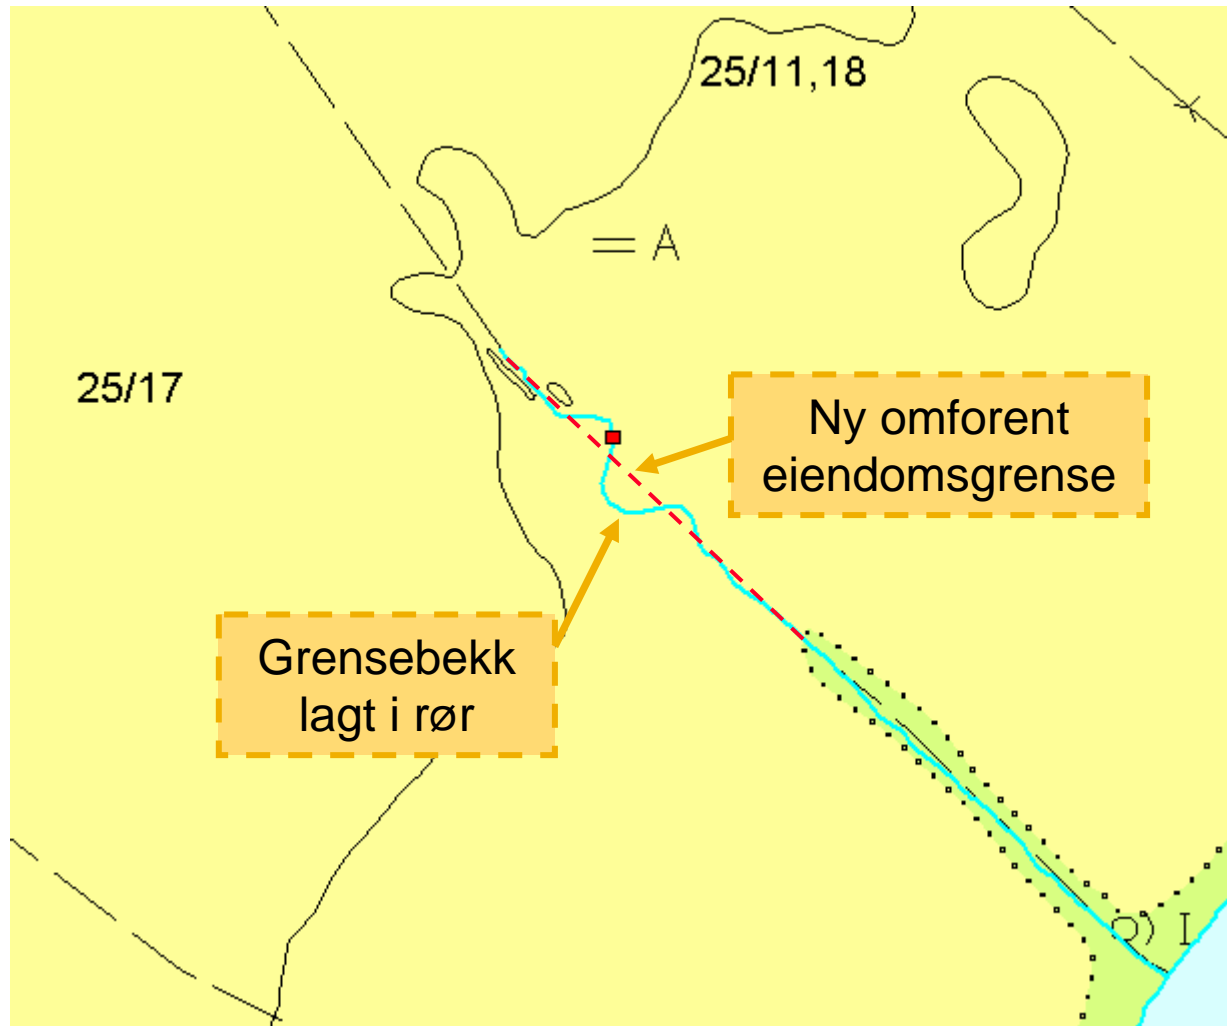
## ■ Bekk er lagt i rør - Grense i DEK følger gammel bekk

På kartet:

- Merk tydelig strekning som er lagt i rør. Det beste er gjennomsiktig merketusj. Det må ikke være tvil om start- og sluttpunkt.
- Skriv tydelig om noe har skjedd med grensa. Følger den fremdeles gammel bekketrase, eller er det nå en ny, omforenet grense?
- Berørte naboer må kontaktes, og en enkel protokoll settes opp.

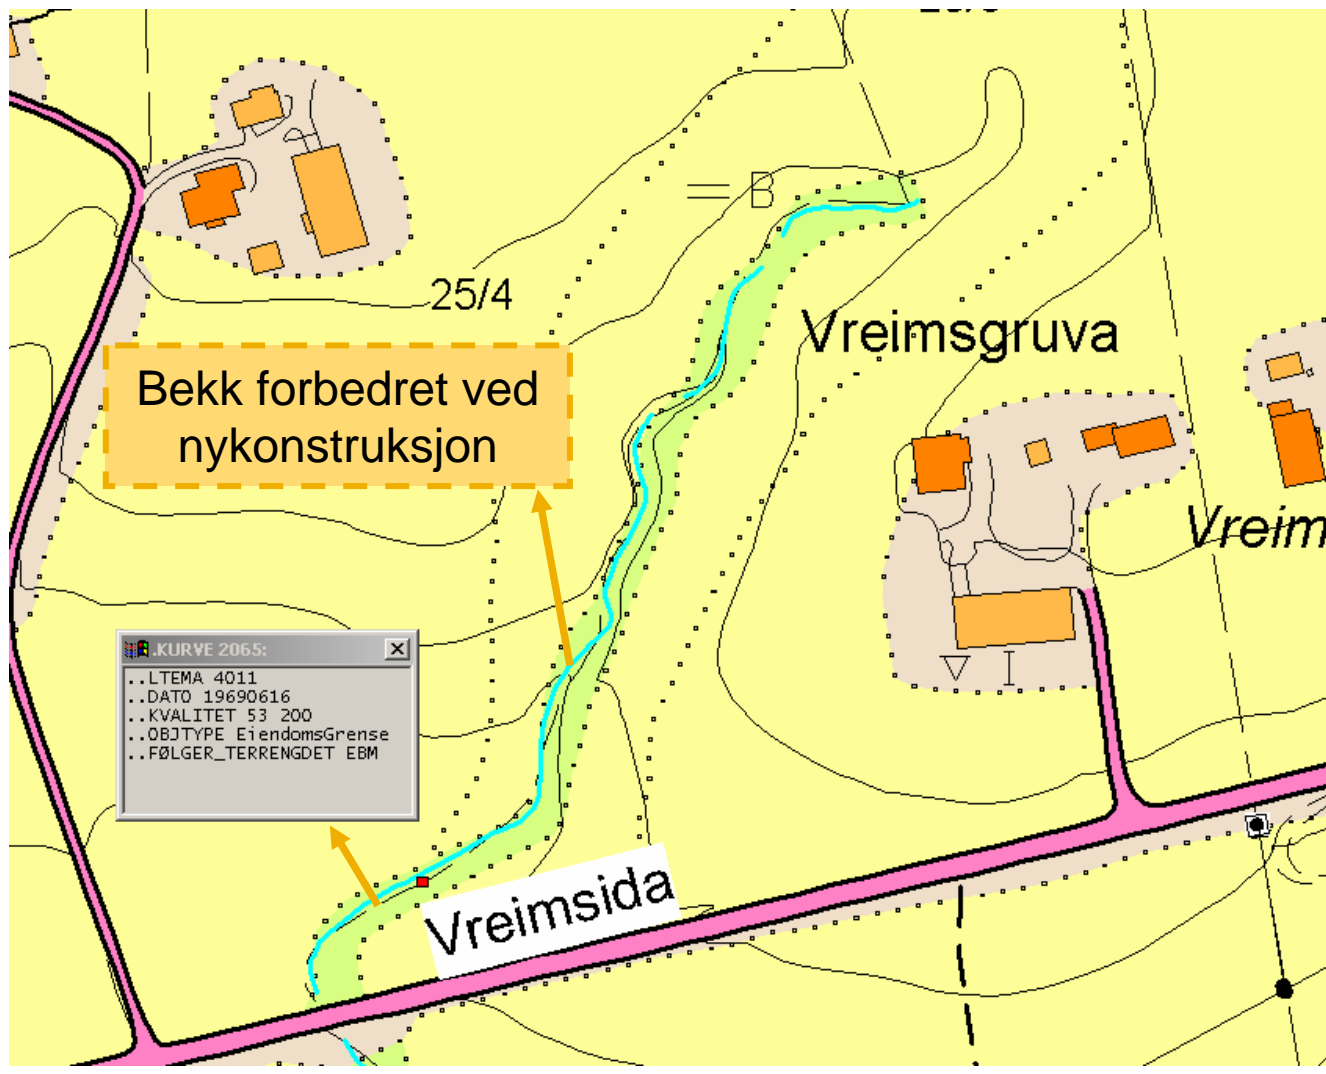
## ■ Forbedret grensebekk

Gammel grensebekk (sort-stiplet) som er digitalisert fra ØK med dårlig nøyaktighet fjernes.

Nykonstruert bekk (blå) hentes fra vanndatasettet over til DEK og kodes om til eiendomsgrense som følger bekk.

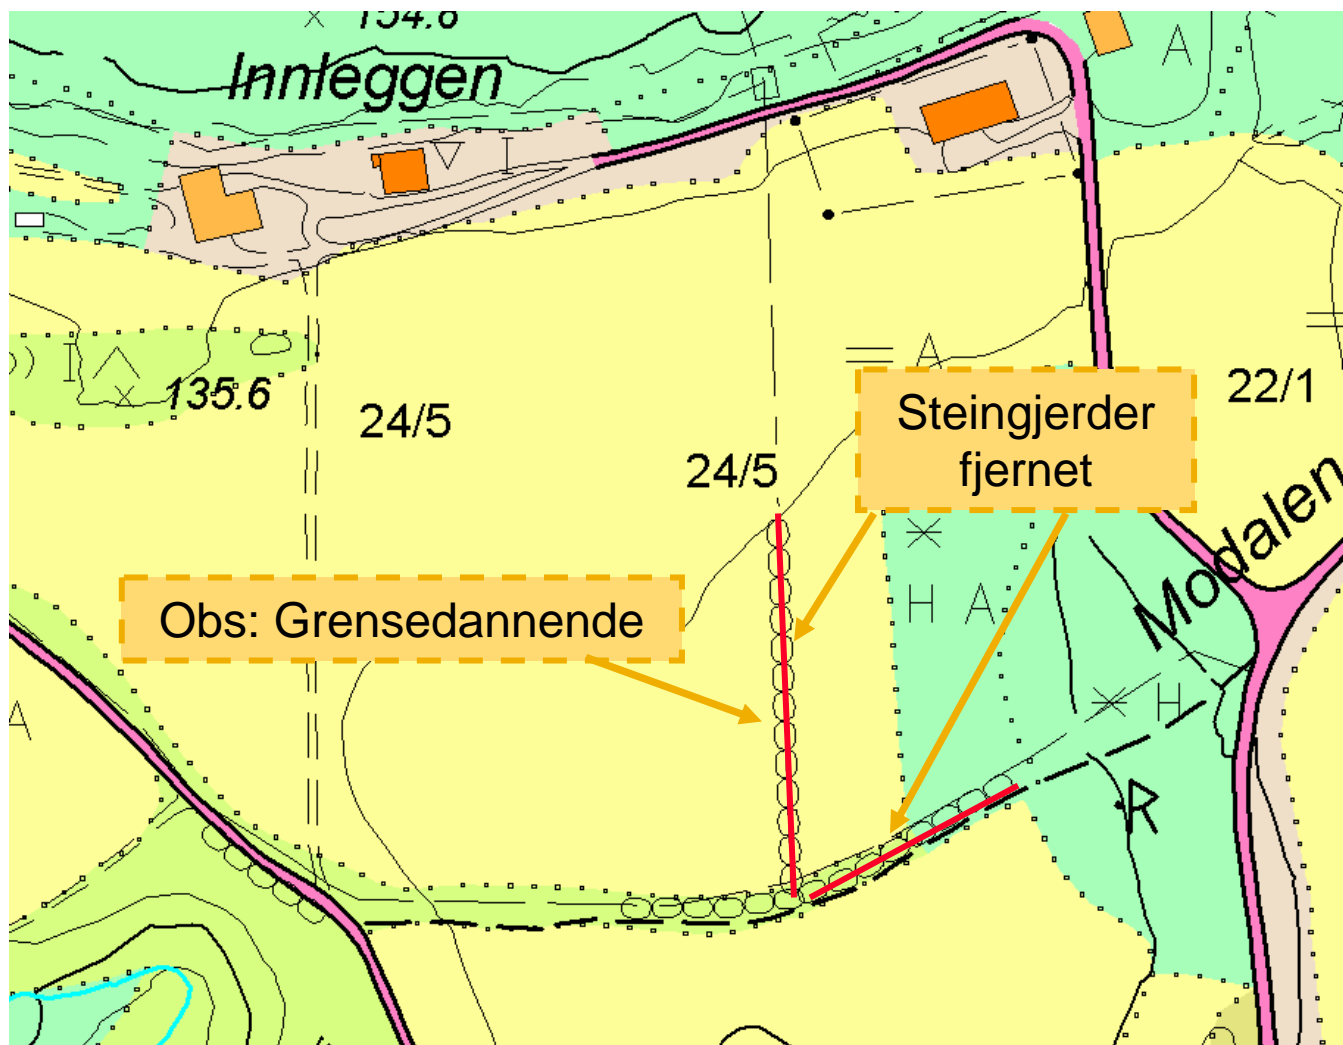
## ■ Steingjerde er fjernet

Marker på kartet hva som er fjernet.

Hvis ikke hele gjerdet er borte, må det være tydelig hva som står igjen.

Merk av tydelig begynnelses- og sluttunkt.

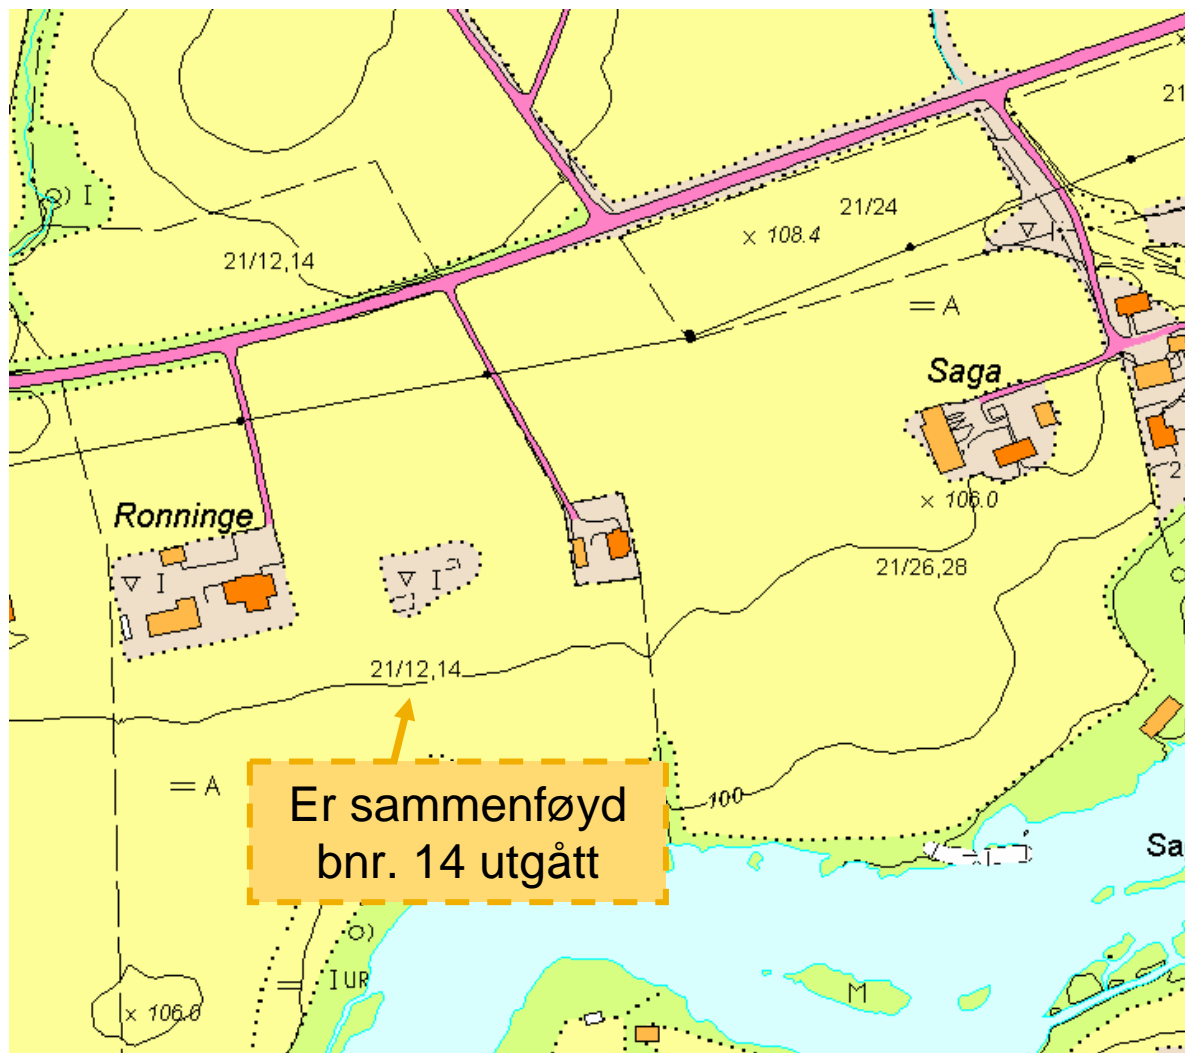
## ■ Sammenføyning er foretatt

DEK er ikke  
oppdatert

Kontrolleres mot  
GAB.

Sammenføyningen  
utføres i  
eiendomskartet.

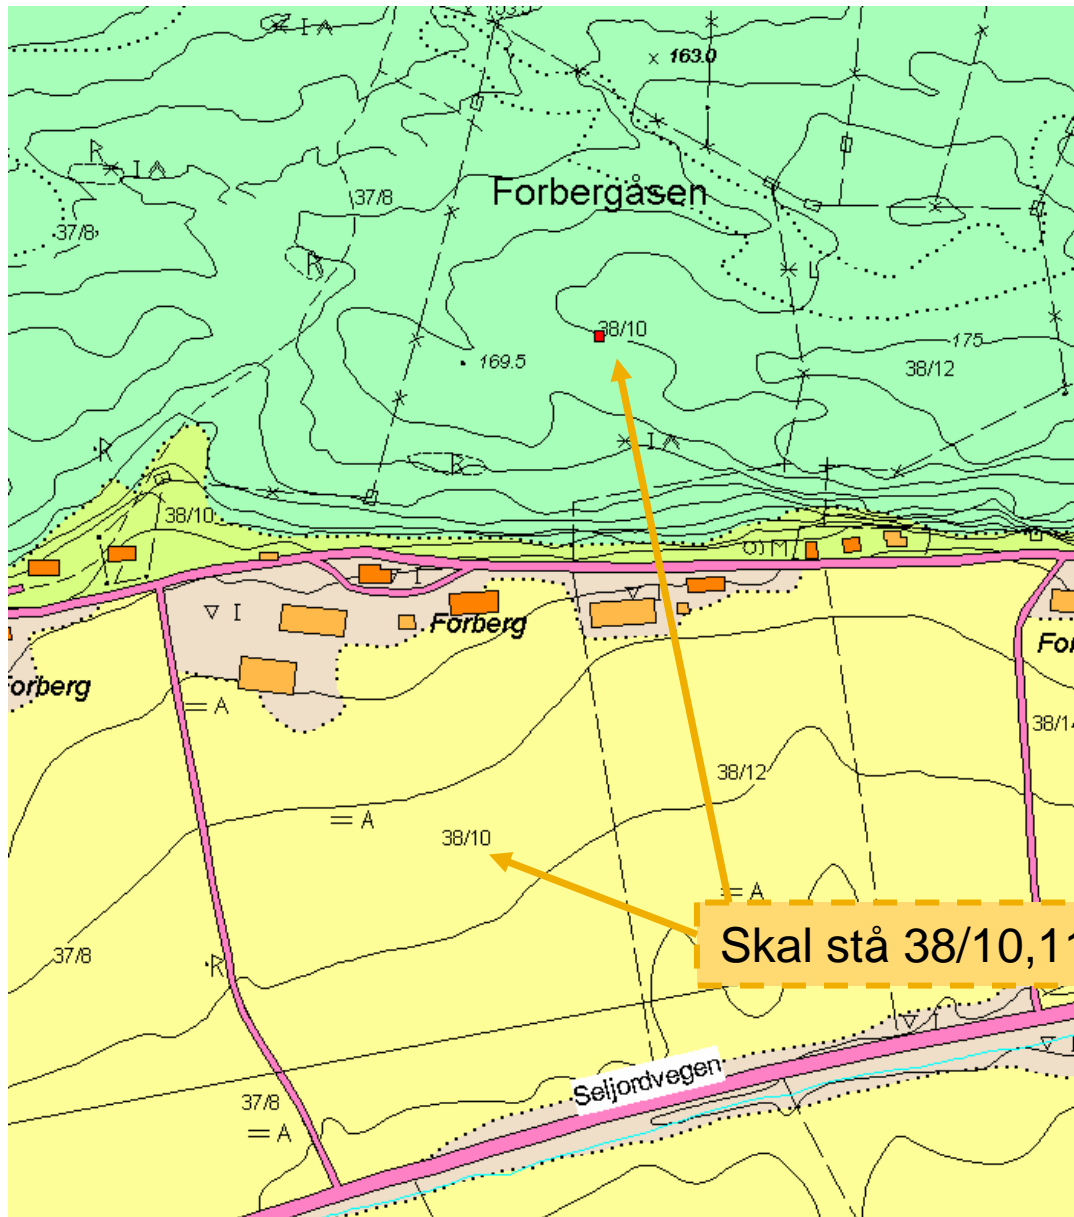
## ■ Manglende gårds og bruksnummer i DEK

GID 38/11 står i GAB men ikke i DEK. Det er samme hjemmelshaver som 38/10 men innbyrdes grenser er ikke registrert.

Registrer begge bruksnummer i DEK og bruk ..ekode 4 (flere registerenheter).

Landbrukskontoret oppfordrer til sammenføring.

Etter tinglyst sammenføring oppdateres DEK og GAB

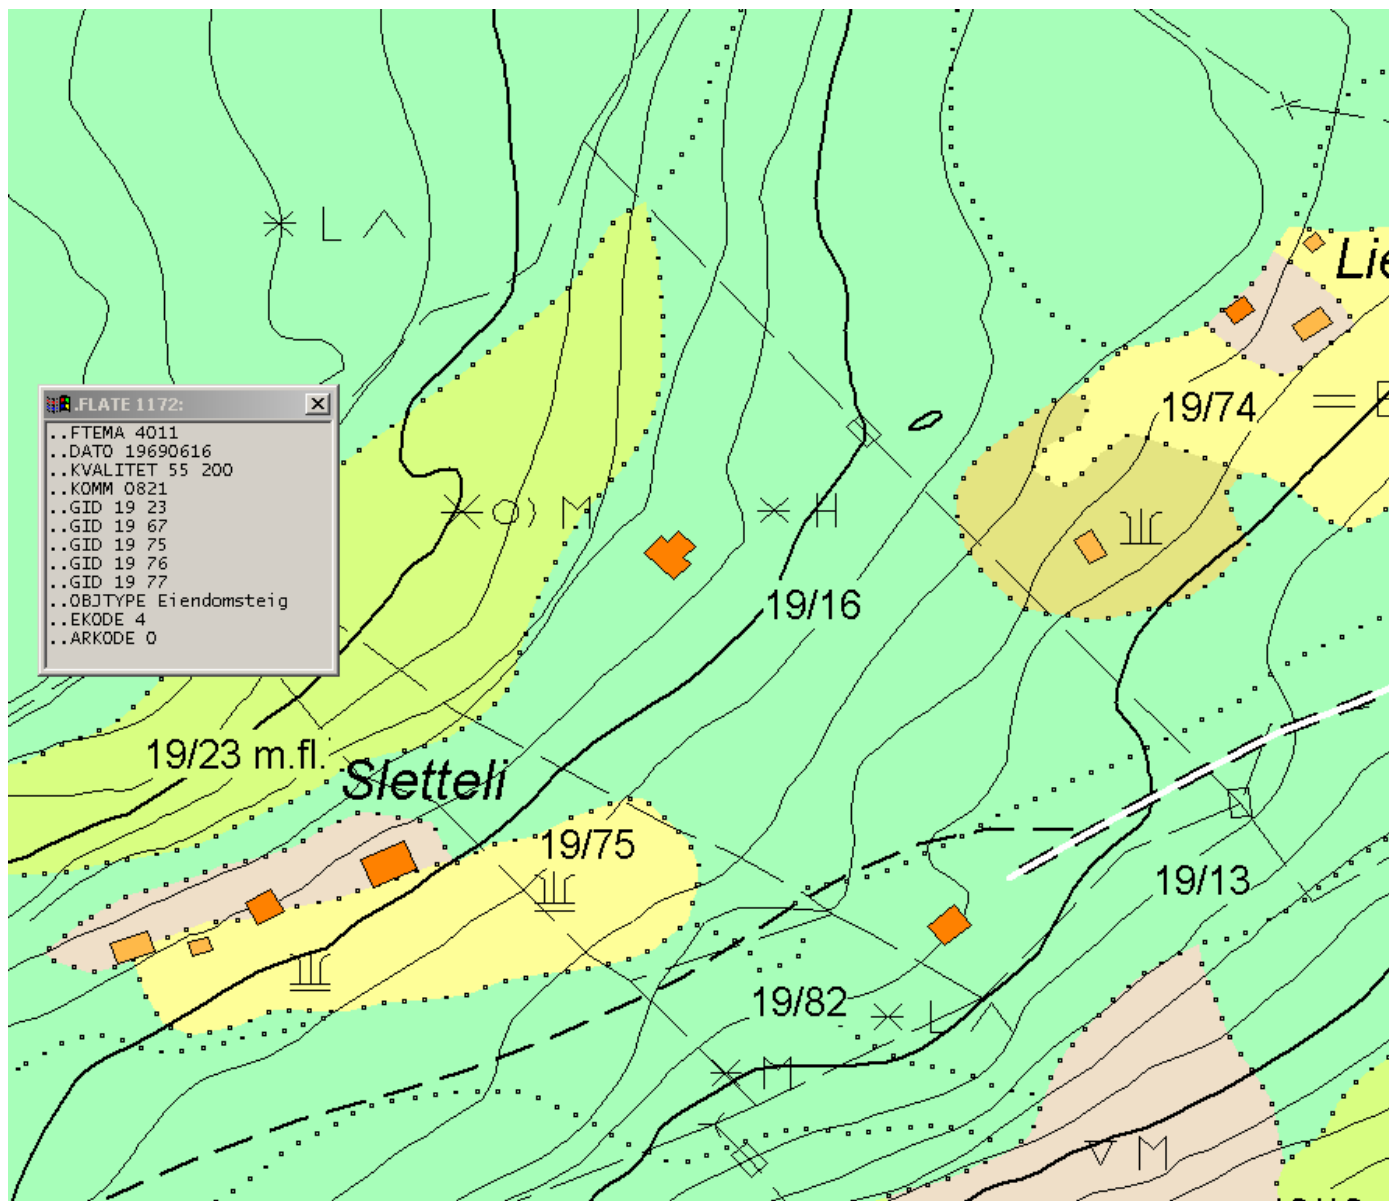
# ■ Manglende eiendommer i DEK

Er representert i GAB

I DEK er de enten representert som:

1. Ett av flere GID i en teig med flere registerenheter. (19/23 m.fl.)
2. Avgrenset av usikker grense. (Bygg i 19/16 er avgrenset med 4099 grense og har egen gid som ikke synes i ØK)
3. Ikke representert.

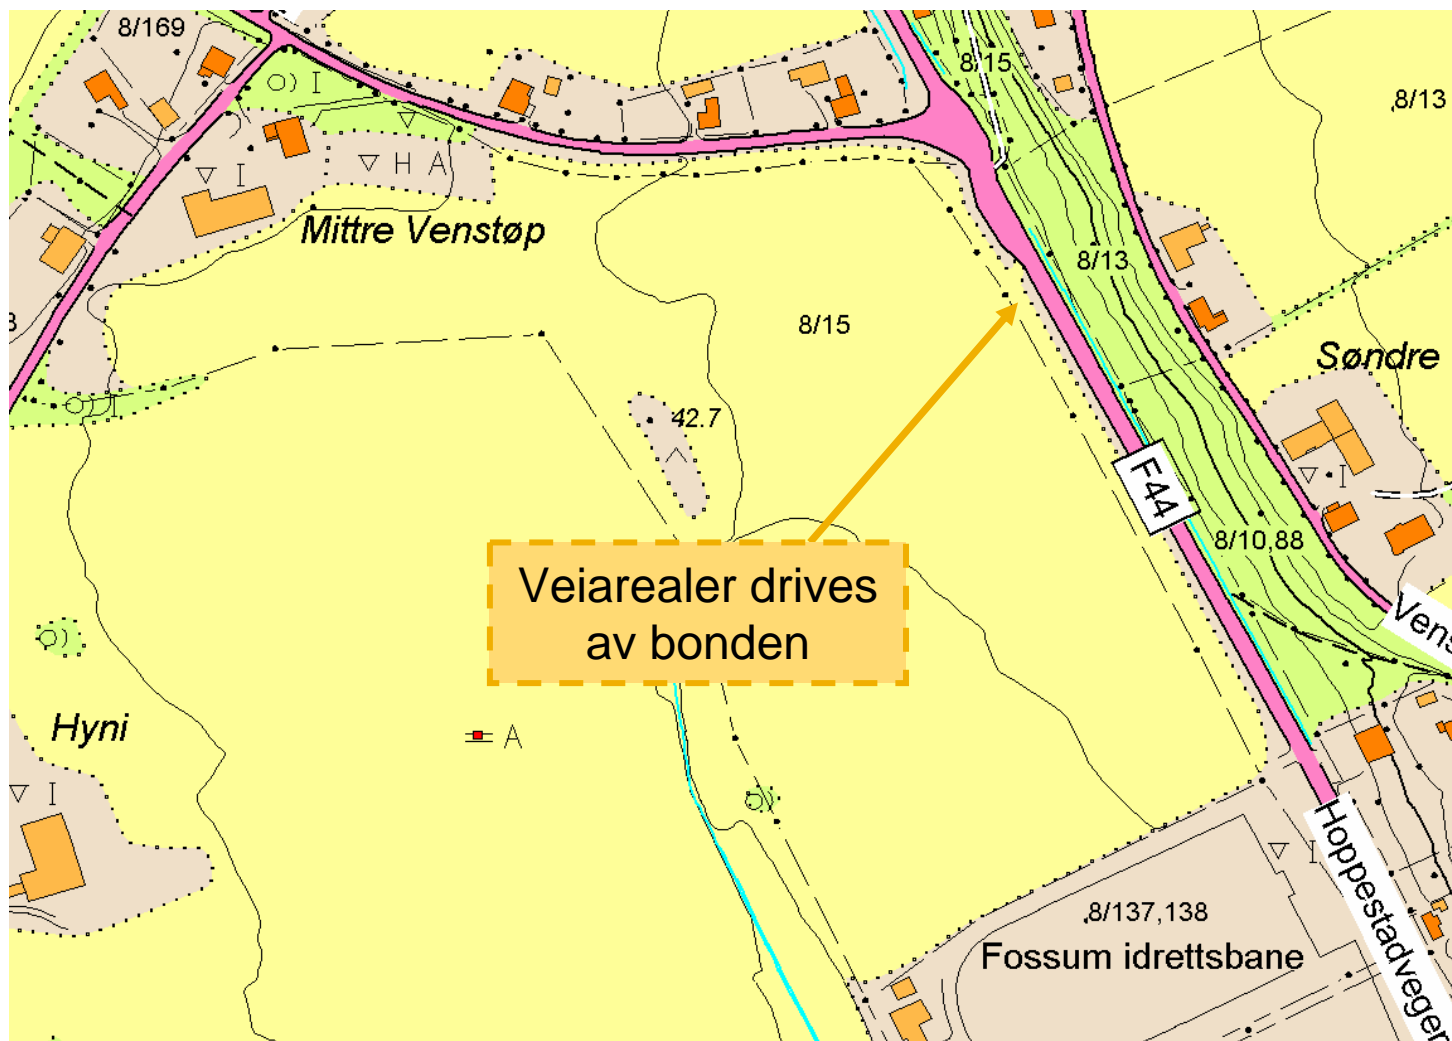
# ■ Veiarealer som dyrkes

Betraktes  
som leiejord

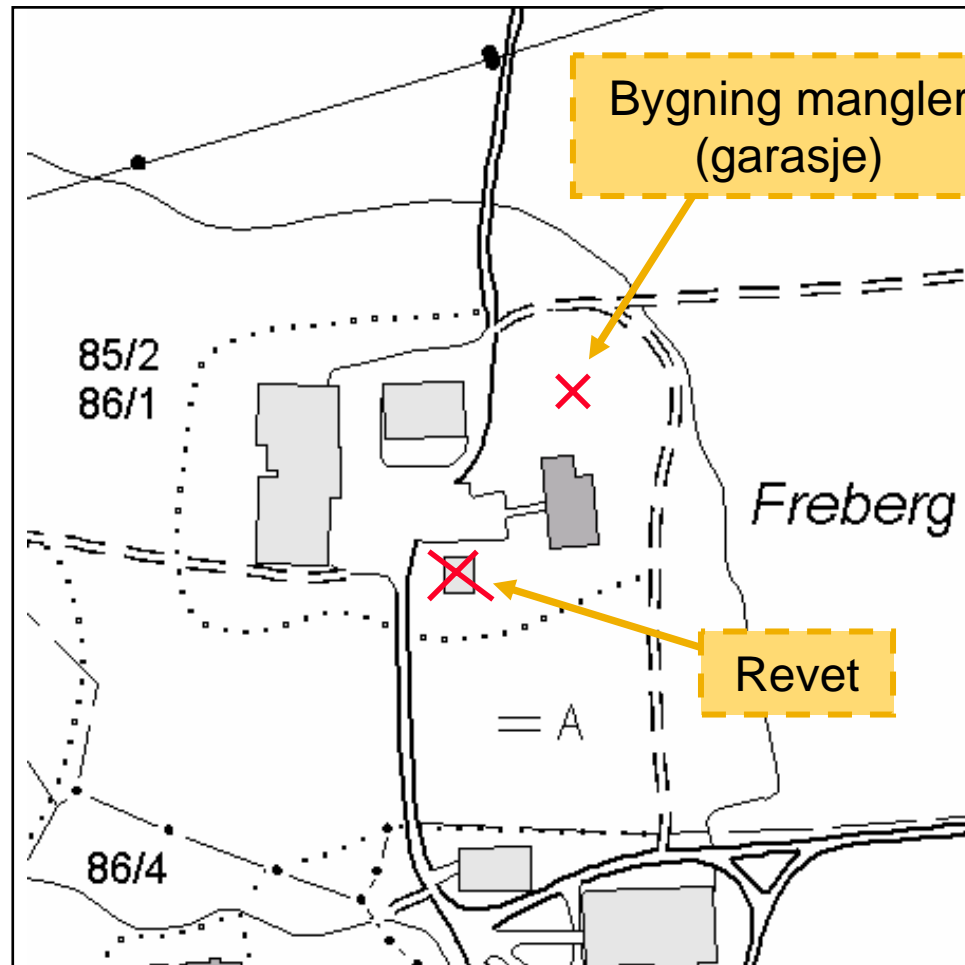
## ■ Feil og mangler ved bygninger

■ Bygning mangler. Vis som punkt eller legg inn med grunnriss. Kan eksempelvis måles med målebånd. Angi ca. nøyaktighet på manuset. Før på hva slags bygning.

■ Bygning revet. Vis tydelig hva som er revet. Spesielt hvis bare en del av bygningen er revet.

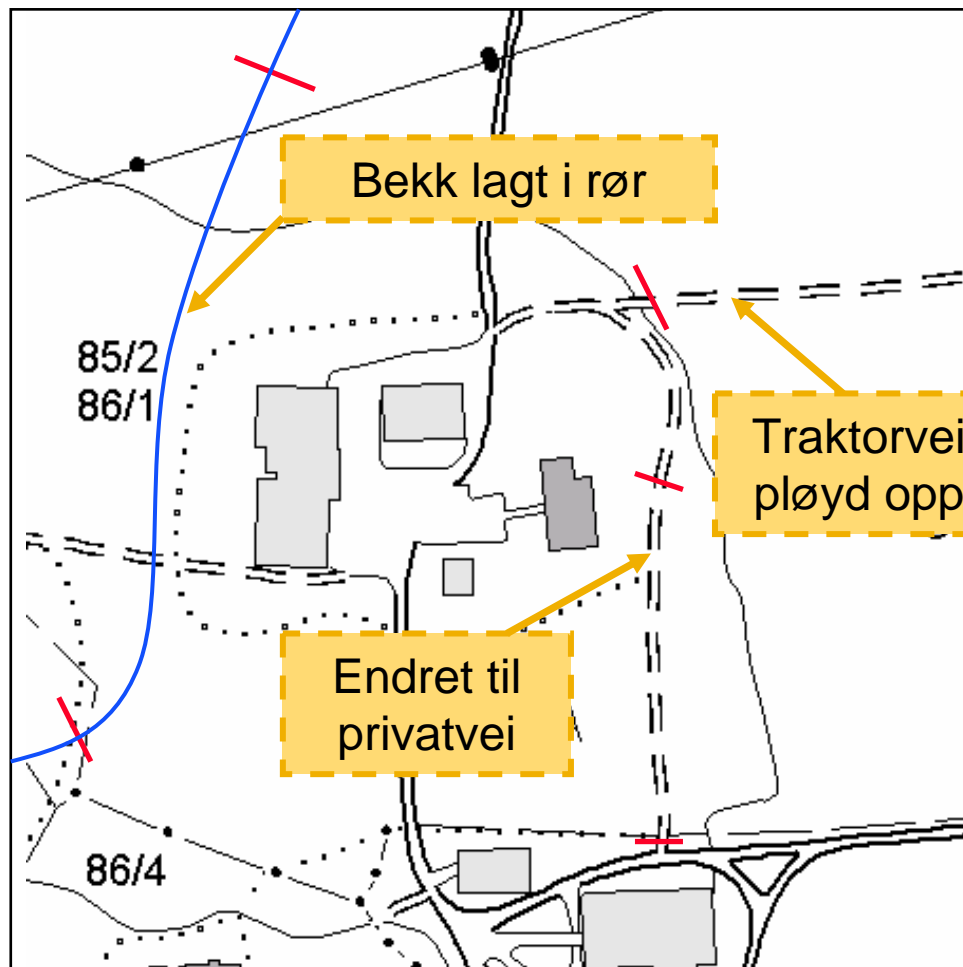
## ■ Bekker, veier og stier

■ Bekk lagt i rør. Marker strekning som er lagt i rør. Husk begynnelses- og sluttunkt.

■ Privat-, skogsbil-, traktorvei og sti. Marker hva som er slettet, endret og hva som er nytt.

■ Annen situasjon som høyspentlinjer, dammer osv.

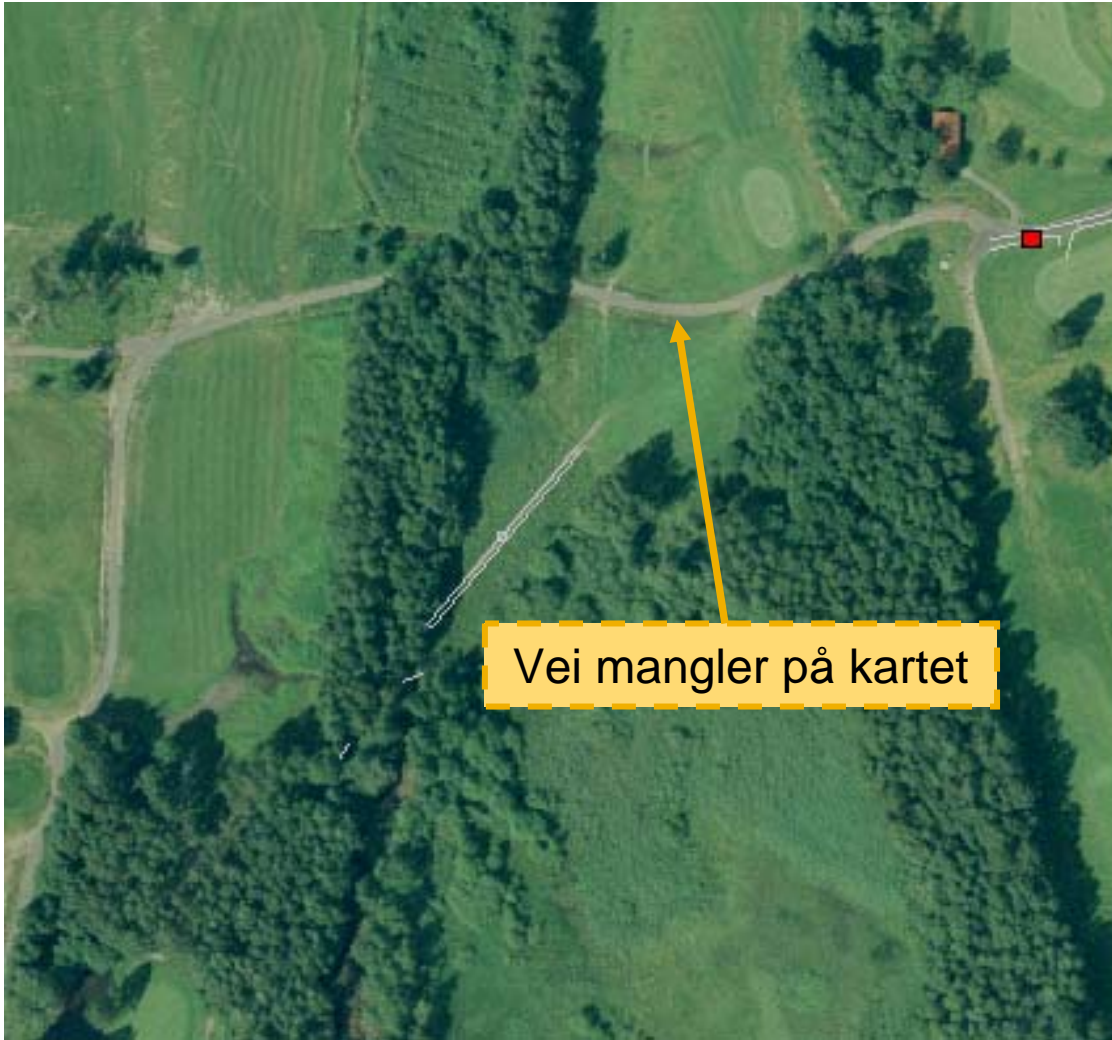
## ■ Nye veier

Veien synes i ortofotoet men ikke på kartet. Legg ved utsnitt og marker at her mangler veien på kartet.

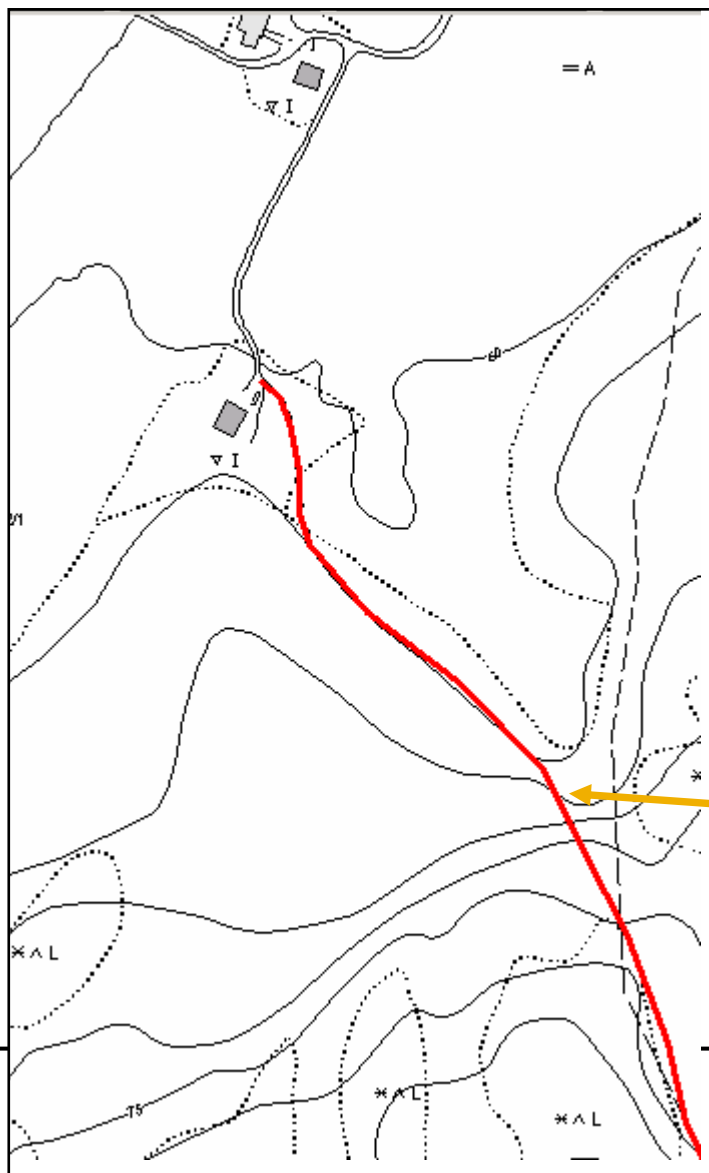
## ■ Vei mangler i kart og ortofoto

Tegn senterlinja skissemessig.  
Prøv å anslå nøyaktigheten på  
inntegningen.

Er det traktorvei, skogsbilvei  
eller privatvei?

Ny vei. Manusnøyaktighet ca 10 meter

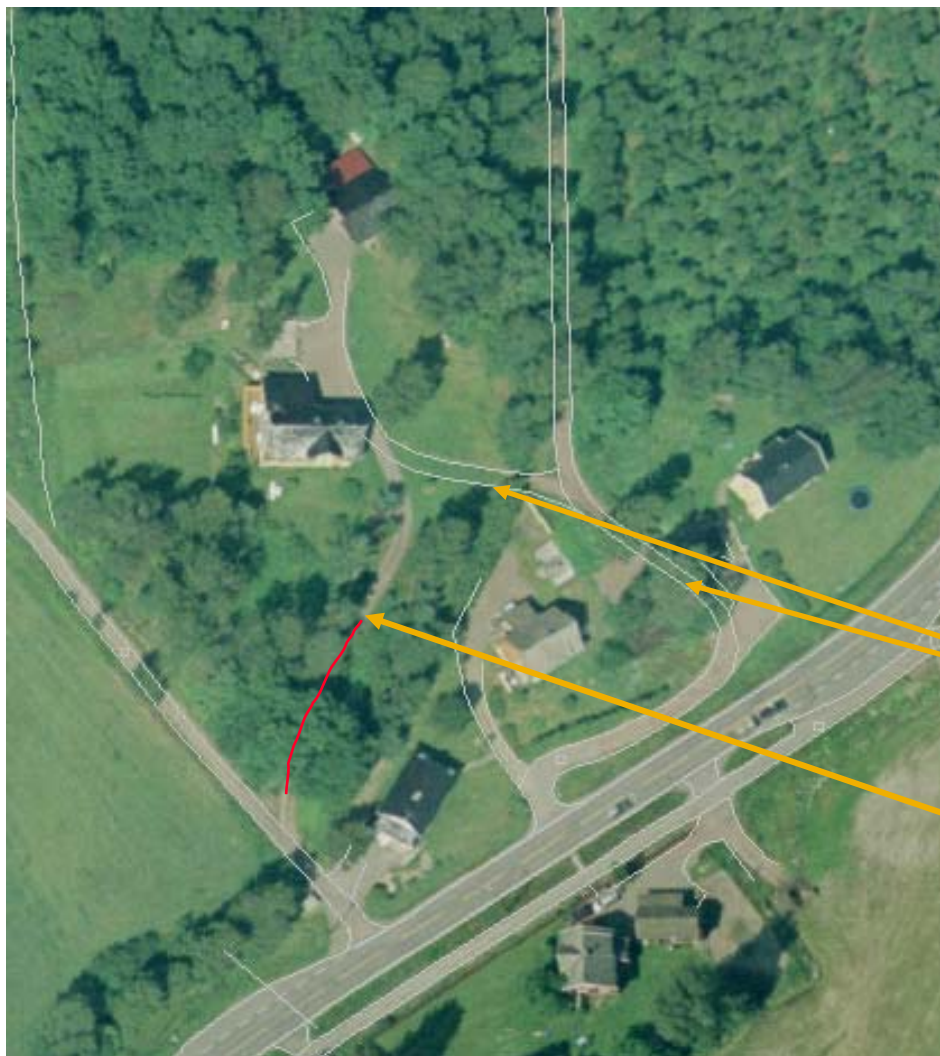
## ■ Veger lagt om

Fint å vise på ortofoto. Hvis bildet er utydelig, kan man påpeke hvilke strekninger som må rettes, f.eks. med merketusj.

Utgått

Ny trase

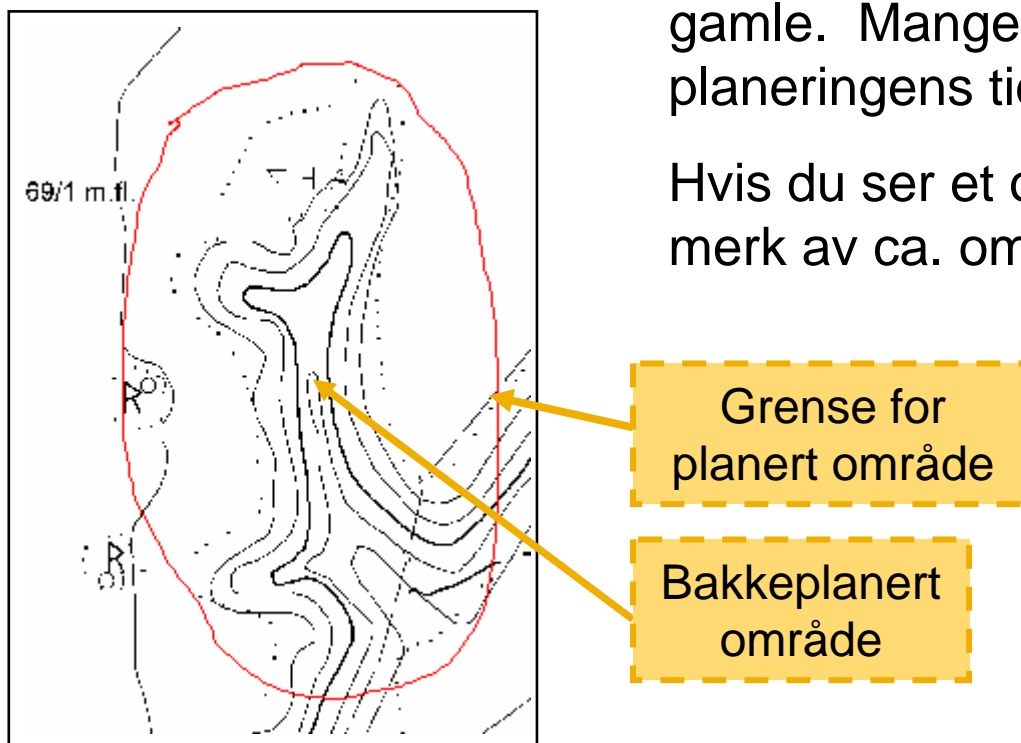
## ■ Større endringer i høydekurver

I store deler av fylket er høydekurvene gamle. Mange er fra før bakkeplaneringens tidalder.

Hvis du ser et område som er planert, merk av ca. omriss.
